**EL RETABLO  
MAYOR DE SAN  
ANDRES DE  
PROENTE.  
(A MERCA,  
OURENSE)**

**Miguel Angel González García**

**21. Ourense 2011**

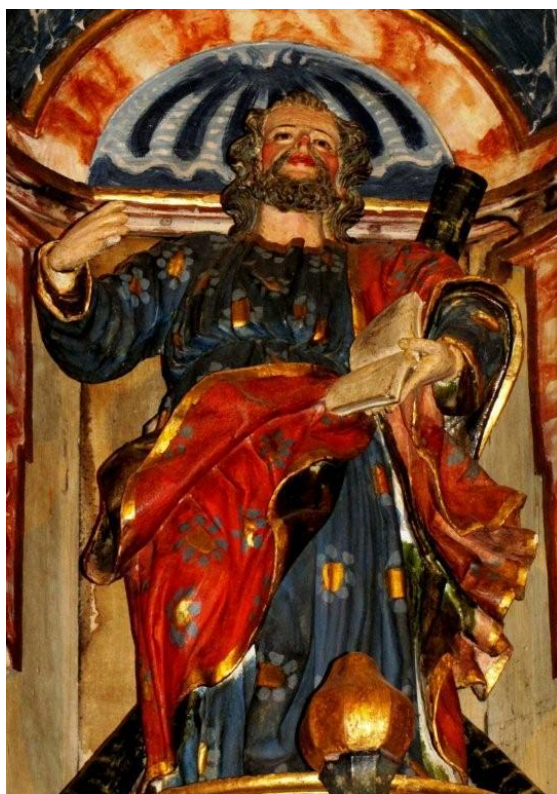
SAN ANDRES

3. **San Andrés.** Colocado en la hornacina principal de la calle central como le corresponde por ser el titular de la Iglesia. Es talla barroca representando al apóstol de mediana edad, , vestido con túnica azul y manto rojo, llevando en una mano un libro la otra elevada en gesto oratorio, y detrás la cruz aspada que su símbolo. También pienso que se puede atribuir a las gubias del escultor da Silva, que la realizaría cuando contrata el retablo en 1732.
4. **La fe.** En la hornacina superior, normalmente destinada a la figura del crucificado, está ocupada por un personaje femenino, talla de busto redondo de tres cuartos, que lleva en una mano una cruz y en la otra un cáliz, que suelen ser los símbolos para representar a la virtud de la fe, identificación que también recoge para ella el citado inventario, podría en este caso pensarse que igualmente es talla debida a Alonso Da Silva.

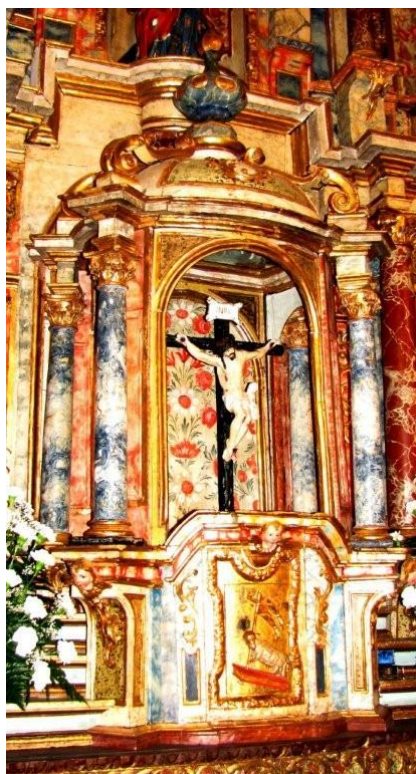
SAGRARIO EXPOSITOR

1. **Sagrario.** En la portezuela lleva un discreto relieve del Cordero Pascual con la común banderola y dispuesto sobre el libro, al que faltarían los siete sellos, ya que es imagen tomada del Apocalipsis. La restauración lo devolvió a su lugar ya que en tiempo indeterminado había sido elevado y colocado en el templete.
2. **Templete-expositor.** Este espacio que idealmente es destinado para la exposición mayor de la Eucaristía, estuvo ocupado siempre por una imagen hasta ser desplazada por el Sagrario. Con motivo de la restauración se ha colocado un

La calle central, queda indicado, de más altura y proporciones lleva en el primer cuerpo una especie de templete-expositor o camarín, a modo de arquitectura cubierta con una cúpula semiesférica con costillas y rematada en una forma ajarronada. Sobre ella en el segundo cuerpo, una hornacina ocupada por la figura del titular de la Iglesia, y en el tercer cuerpo o remate otra hornacina similar para disponer en ella una imagen de bulto redondo. Las calles laterales disponen peanas para las imágenes, en el primer cuerpo resaltadas mediante una elegante cubrición a modo de dosel, resuelto como si se tratara de una pequeña cúpula, tanto interior como exteriormente.

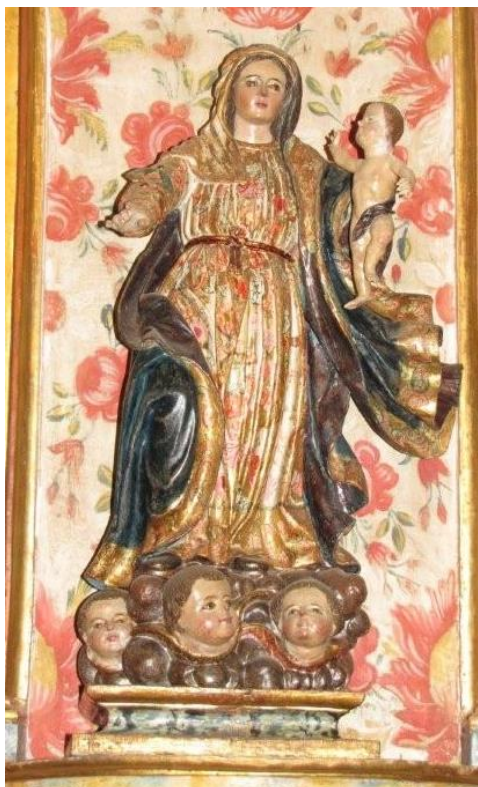
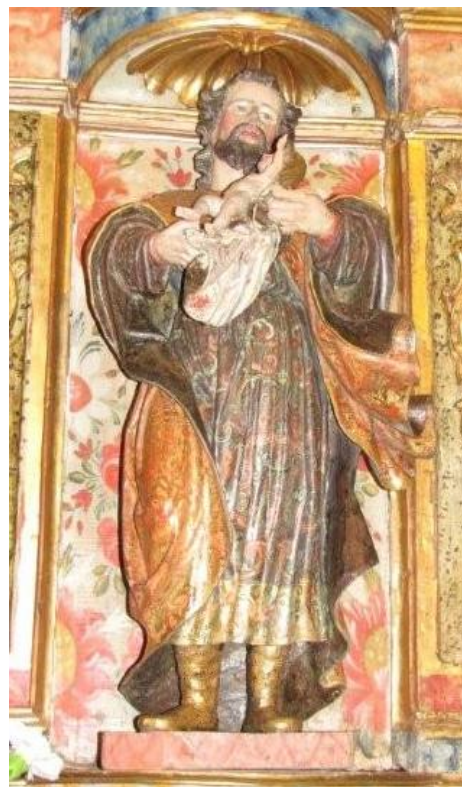
VIRGEN DEL ROSARIO-SAN JOSÉ

6. **San Jose.** Elegante talla de estilo barroco, ocupando la hornacina de la derecha, según se mira el altar, del cuerpo bajo. El inventario de 1879 dice ocupaba la hornacina del lado izquierdo y se señala que por haberse caído tenía una mano rota. En ese año este lugar lo ocupaba la imagen de San Benito, también interesante talla de estilo barroco y hoy dispuesta en el arco de entrada al presbiterio en una peana, base de un antiguo púlpito.

7. **Virgen del Rosario.** Ocupa en la actualidad la hornacina izquierda que hemos dicho inicialmente ocupaba San José. Entonces esta imagen presidía uno de los retablos laterales. Es obra discreta de principios del siglo XVIII, la Virgen de pie sobre peana de nubes y querubines, sostiene en uno de sus brazos al niño Jesús. La otra mano dirigida hacia delante sostendría el Rosario propio de la advocación, viste túnica con un ceñidor y hermosamente policromada y manto azul.

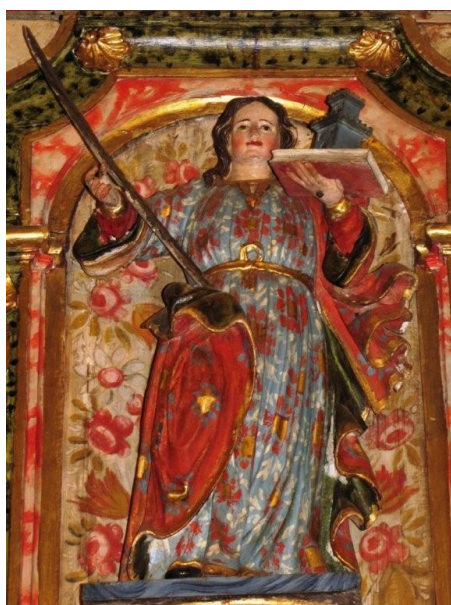
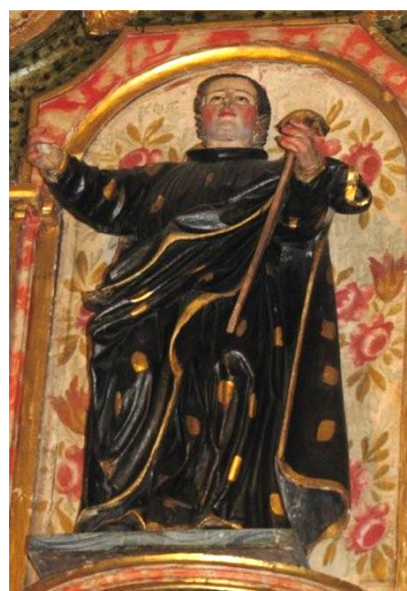
SANTA BÁRBARA-SAN FCO. JAVIER

8. **Santa Bárbara.** En la hornacina superior del lado derecho. La santa mártir abogada contra las tormentas, se dispone de pie, en edad juvenil, llevando en una mano la palma martirial y en la otra un libro con la torre que es propia de su iconografía. Túnica azul con ceñidor y policromía de flores

9. **San Francisco Javier.** En el lado simétrico de Santa Bárbara se coloca la imagen de un santo de pie, vestido con sotana y manteo de color negros, con puntos dorados como enriquecimiento de la policromía. Lleva en una de sus manos un ancla, que podría ser un elemento extraño a la figura, sobreañadido en algún momento, pues es claro que representa a San Francisco Javier, como también recuerda el inventario del siglo XIX y que tendría su explicación, fuera de un contexto jesuítico donde siempre es representación imprescindible, en el hecho de que el párroco que en 1791 renueva retablo se llame Don Andrés Francisco Javier Marquina. Por tanto se incorporaría a la otra iconografía ya existente en este momento, aunque no se puede precisar ni autor ni otras circunstancias
