**NOTAS DE  
PATRIMONIO  
AURIENSE**

**UN PROYECTO  
MENOR,  
DESCONOCIDO  
DEL ARQUITECTO  
VAZQUEZ-GULÍAS  
PARA LA IGLESIA  
DE TRASESTRADA  
(1901)**

**Miguel Angel González García**

Proyecto de reparación extraordinaria de la Iglesia parroquial de Trasestrada.

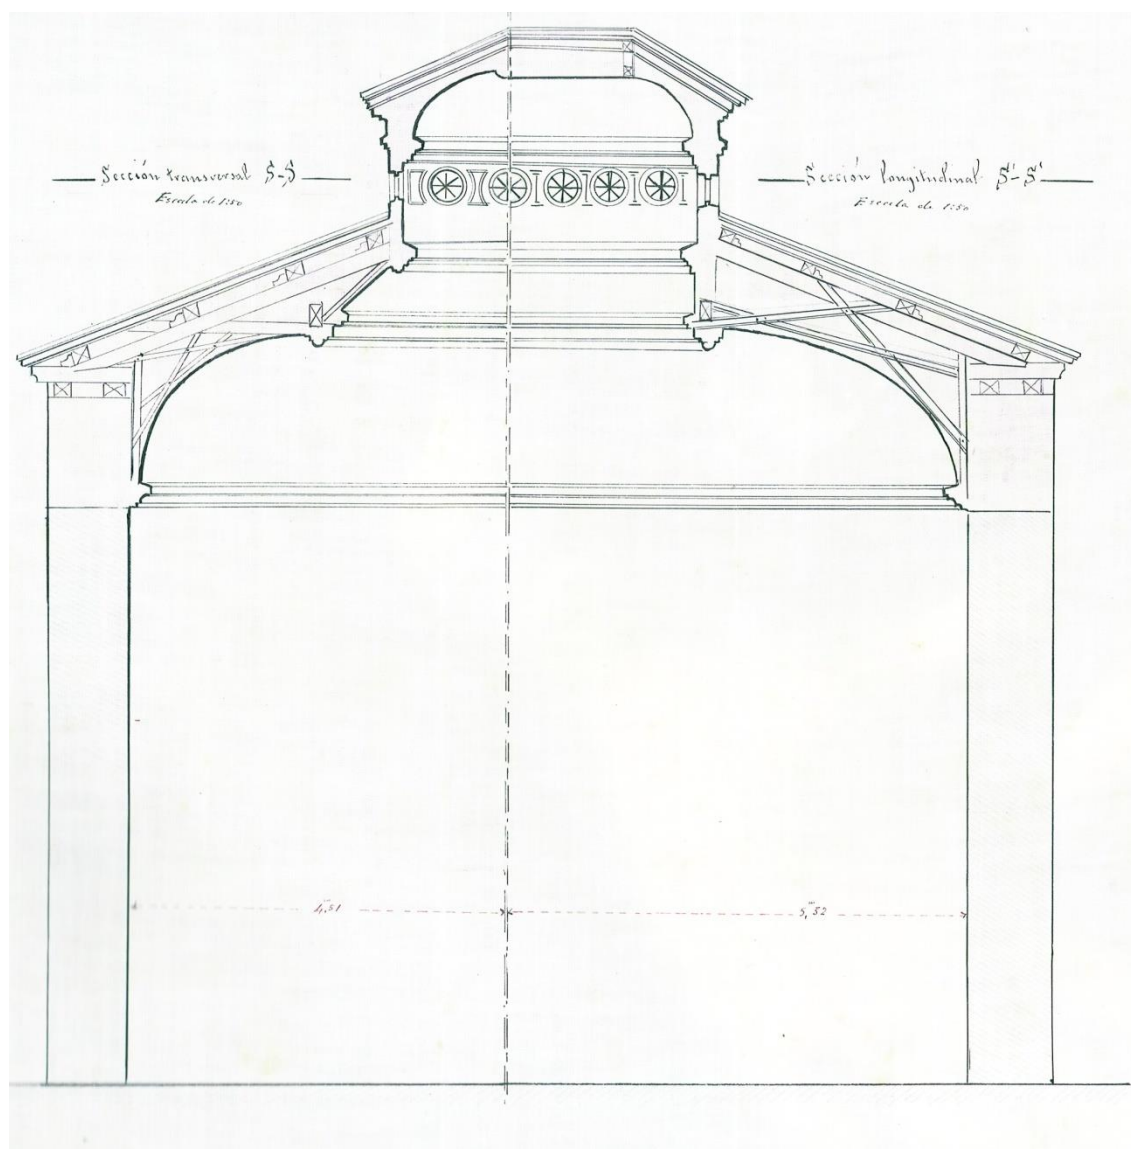
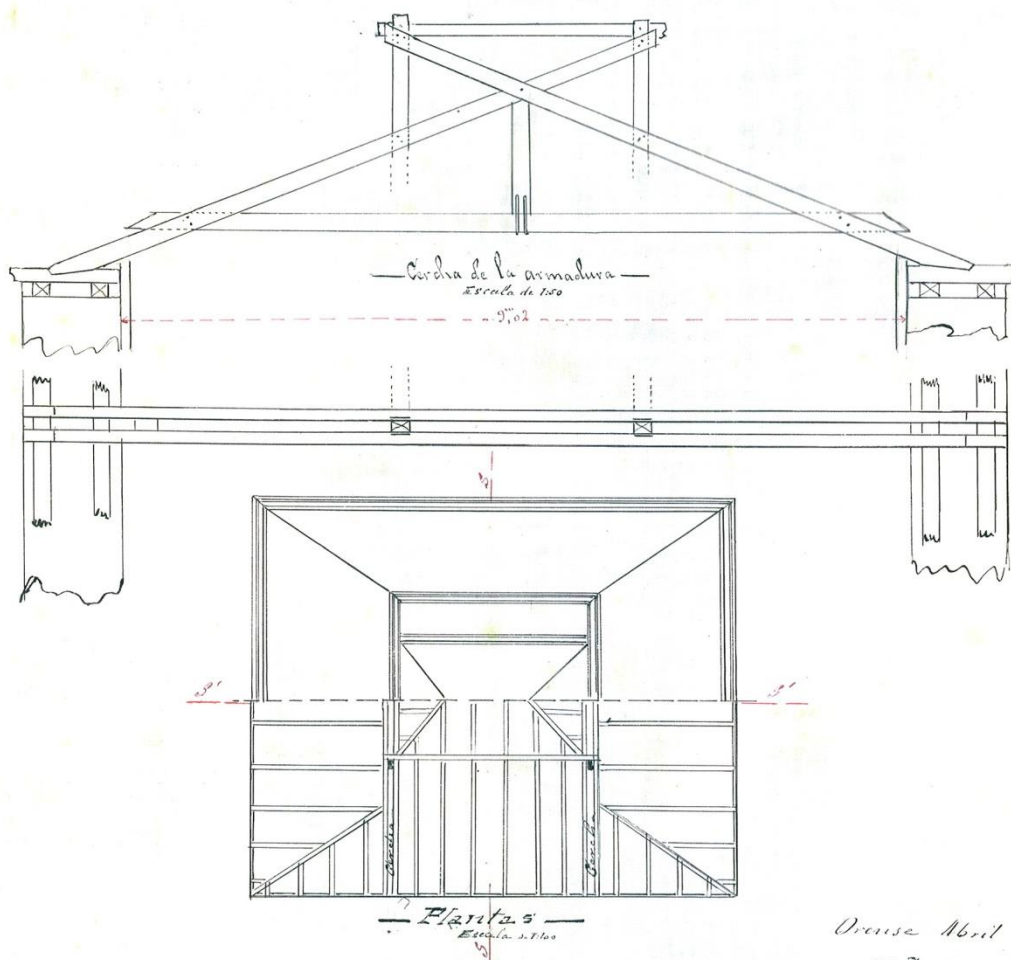
Orense Abril 1901  
El Arquitecto Titular  
Domingo Viquez

Simplemente ofreceremos la secuencia documental de esta intervención en Trasestrada: detener una ruina por vía de urgencia, renovando los paramentos de la cabecera y reponiendo el artesonado y la cubierta.

Dos planos cuidadosamente dibujados en tela, firmados por el arquitecto en “Orense abril 1901” (Los publicamos al final de este folleto)

*“Proyecto de reparación extraordinaria de la Iglesia parroquial de Trasestrada.*

*-2 cerchas en la cubierta de madera de castaño, todo completo incluso herrajes y colocación, 425 pesetas, total 850 pesetas.*

*-98 m<sup>2</sup> de techo formado con pontones y tabla de madera de castaño, machiembrada, todo completo incluso herrajes, pintura y colocación a 12 pesetas, 1176 pesetas.*

*-20 m<sup>2</sup> de techo y paramento en lucernario, en madera de castaño, todo completo incluso herrajes, colocación y pinturas a 15 pesetas 300 pesetas.*

*-120 m<sup>2</sup> de tejado con teja común y sus armaduras completas de madera de castaño y hierros que fuesen necesarios, (aprovechando los materiales existentes) a ocho pesetas 960 pesetas.*
